## Juséliuksen mausoleumin lämpötila ja kosteus jatkuvassa seurannassa

## Tuotetietoa

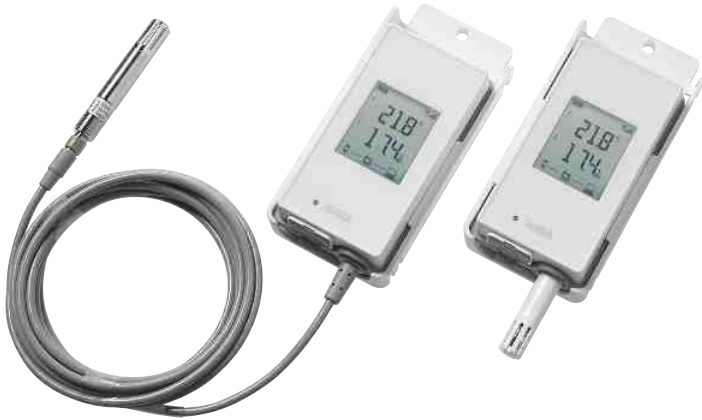
*Langaton VaiNet RFL100 dataloggeri lämpötilan ja kosteuden langattomaan mittaamiseen valvotuilla alueilla.*

Mausoleumissa on kaksi Vaisala RFL100 -dataloggeria, yksi kummassakin kerroksessa. Ne keräävät jatkuvasti tietoa lämpötilasta ja kosteudesta ja lähettävät ne VaiNet AP10 -langattomaan tukiasemaan. Nämä huomaamattomat laitteet ripustettiin seinillä jo valmiiksi olleisiin koukkuihin.

### 2. Kaksi RFL100-dataloggeria

Langattomat RFL100-dataloggerit tarkkailevat lämpötilaa ja kosteutta. Ne käyttävät Vaisalan langatonta VaiNet-tekniikkaa tietojen lähettämiseen. Historiallisten kohteiden lisäksi dataloggerit voivat tarkkailla olosuhteita monissa erilaisissa ympäristöissä kuten varastoissa, tuotantotiloissa, puhdistiloissa, laboratorioissa,

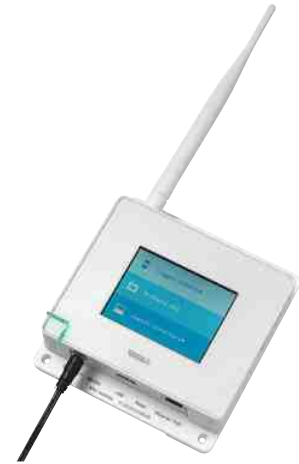
*Langaton VaiNet AP10 tukiasema VaiNet RFL-sarjan dataloggerien verkottamiseen.*

VaiNet AP10 välittää olosuhdetiedot tietokoneeseen, joka on viereisen kappelin varastossa. Sieltä tiedot siirtyvät pilvipalveluun. Järjestelmä on joustava ja laajennuskelpoinen, koska siihen voi helposti liittää lisää loggereita.

### 3. Langaton tukiasema AP10

AP10 on Vaisalan langatonta VaiNet-tekniikkaa käyttävä tukiasema. AP10:n avulla viewLinc-olosuhdevalvontajärjestelmään voidaan liittää useita langattomia dataloggereita.

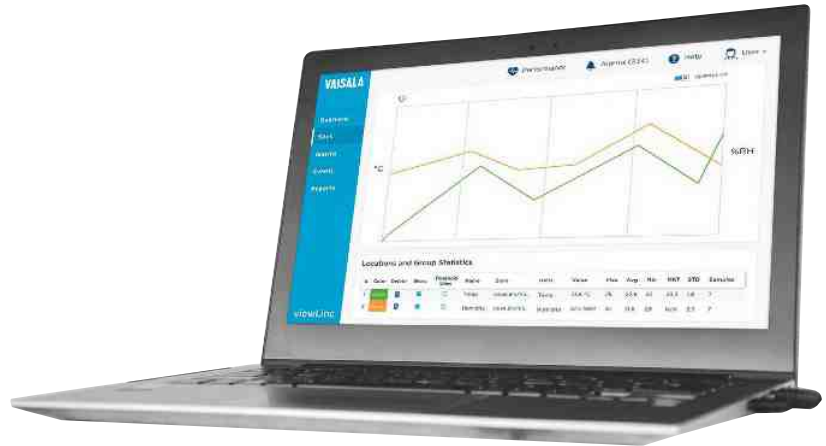
### 1. viewLinc-ohjelmisto

Ohjelmisto kerää dataa tarkkailtavaan ympäristöön sijoitetuista sensoreista. Järjestelmän käyttäjät määrittelevät viitearvot lämpötilalle ja kosteudelle ja saavat hälytyksen sähköpostitse, tekstiviestitse tai puhelimitse, jos mittaukset poikkeavat niistä. Järjestelmään voi määrittää automatisoitujen raporttien koostamisen ja lähettämisen sähköpostitse tietyille henkilöille. Järjestelmä sopii erittäin hyvin useille sovellusalueille teollisista ympäristöistä historiallisiin kohteisiin ja museoihin. Siihen voi yhdistää laajan valikoiman dataloggereita, lähettämiä ja Modbus-laitteita tarkkailemaan esimerkiksi lämpötilaa, suhteellista kosteutta, kastepistettä, hiilidioksidimäärää, paine-eroja sekä ovien avautumista ja sulkeutumista.

ViewLinc-ohjelmisto, joka seuraa mittaustuloksia mausoleumiin asennetuista loggereista, on asennettu serveritietokoneelle. Sisäänkirjautumisen jälkeen käyttäjät näkevät kertyvät olosuhdetiedot tietokoneen tai puhelimen nettiselaimella.

“Järjestelmä on hyvin helppo käyttää. Se lähettää meille hälytyksen, jos olosuhteissa on muutoksia, jotka poikkeavat asettamistamme viitearvoista. Näin voimme reagoida välittömästi, jos kosteusarvot alkavat kohota sisätiloissa. Pystymme säätämään lämmitystä ja ilmastointia”, toteaa Sonninen.
