Juséliuksen mausoleumin lämpötila ja kosteus jatkuvassa seurannassa

Ref. B212186FI-B ©Vaisala 2021

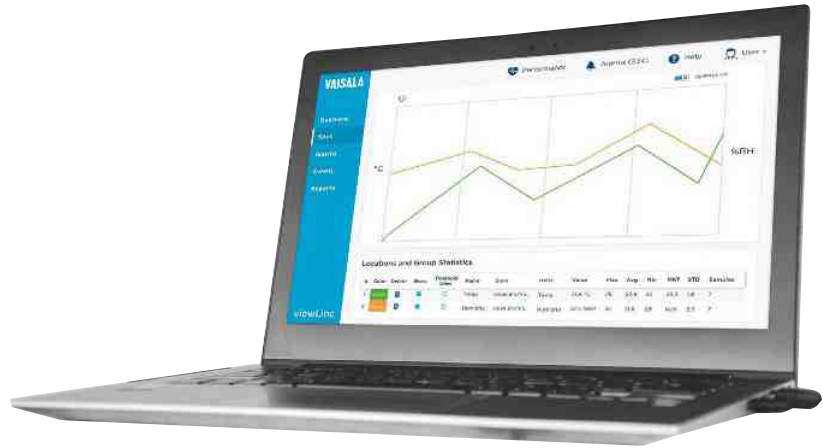
1. viewLinc-ohjelmisto

Ohjelmisto kerää dataa tarkkailtavaan ympäristöön sijoitetuista sensoreista. Järjestelmän käyttäjät määrittelevät viitearvot lämpötilalle ja kosteudelle ja saavat hälytyksen sähköpostitse, tekstiviestitse tai puhelimitse, jos mittaukset poikkeavat niistä. Järjestelmään voi määrittää automatisoitujen raporttien koostamisen ja lähettämisen sähköpostitse tietyille henkilöille. Järjestelmä sopii erittäin hyvin useille sovellusalueille teollisista ympäristöistä historiallisiin kohteisiin ja museoihin. Siihen voi yhdistää laajan valikoiman dataloggereita, lähettämiä ja Modbus-laitteita tarkkailemaan esimerkiksi lämpötilaa, suhteellista kosteutta, kastepistettä, hiilidioksidimäärää, paine-eroja sekä ovien avautumista ja sulkeutumista.

ViewLinc-ohjelmisto, joka seuraa mittaustuloksia mausoleumiin asennetuista loggereista, on asennettu serveritietokoneelle. Sisäänkirjautumisen jälkeen käyttäjät näkevät kertyvät olosuhdetiedot tietokoneen tai puhelimen nettiselaimella.
