Identificação dos pontos de atividade com o monitor DGA on-line OPT100

O Vaisala OPT100 foi instalado em CTM Salto Grande na fronteira entre a Argentina e o Uruguai para avaliar os problemas de gaseificação em um transformador de 50/50/100 MVA, para que pudesse ser estudado em condições de operação variáveis ao longo de um ano para determinar se havia alguma correlação entre os níveis de gás e as condições de operação, como carregamento e temperatura máxima do óleo.

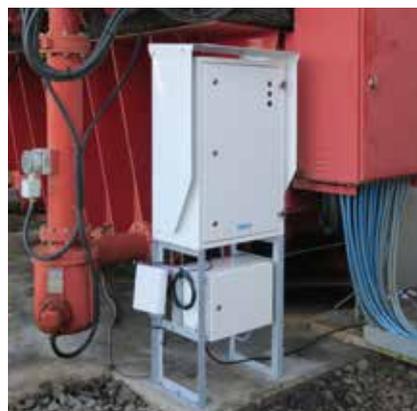
Figura 1. O monitor DGA on-line OPT100 instalado. Os tubos de óleo de entrada e saída são conectados às válvulas de drenagem inferiores.

Em junho de 2017, o DGA Vaisala OPT100 de vários gases foi instalado para medir os principais gases com falha em tempo real (Figura 1). O monitor foi conectado ao transformador em funcionamento, pois as condições de operação da usina de energia hidroelétrica não permitiam interrupções. Devido ao design exclusivo do OPT100, isso não era um problema, e a instalação foi concluída em metade de um dia. As informações foram coletadas no OPT100 usando

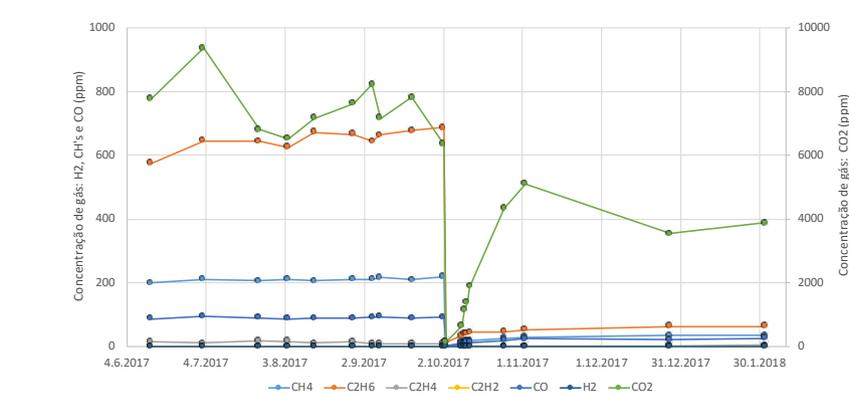
Figura 2. Resultados de laboratório para as amostras de DGA.

Durante um ano, a equipe de manutenção do transformador analisou os dados do DGA e os comparou às condições de operação do transformador para ver se havia alguma correlação entre ambos. A cada duas a três semanas durante esse processo, o CTM Salto Grande coletou amostras de óleo para análise no laboratório para comparação (Figura 2).

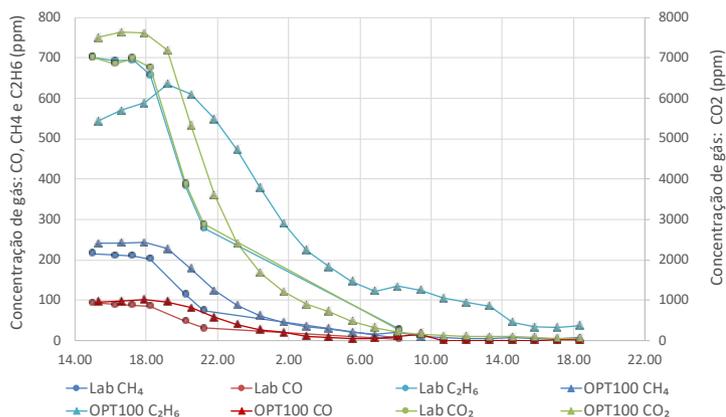
Figura 3. Resposta do OPT100 durante a fase de desgaseificação em comparação com a análise da amostra de laboratório.

O transformador foi desgaseificado em outubro de 2017. Durante esse processo, o OPT100 continuou a medir. Ao mesmo tempo, as amostras de laboratório eram coletadas a cada duas horas. Veja uma comparação dos dois conjuntos de resultados na Figura 3.

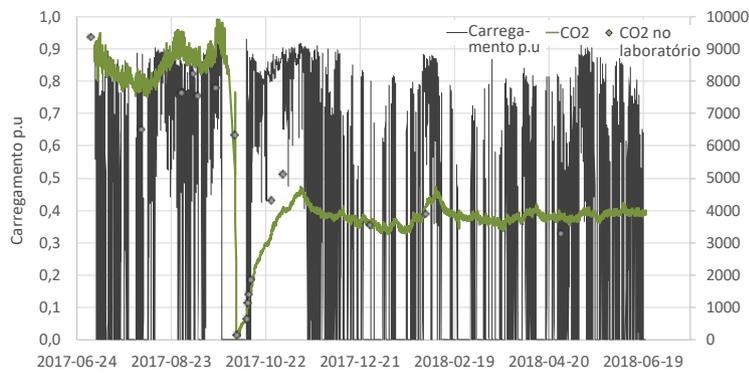
Figura 4. CO₂ x carga no período de teste.

A Figura 4 mostra as concentrações de carregamento e CO₂ do transformador em óleo, medidas pelo monitor on-line OPT100 e as referências de laboratório, demonstrando um aumento claro do CO₂ durante os períodos de carregamento elevado. Quando a carga era menor ou variável, o CO₂ permanecia estável ou até mesmo diminuía. Isso pode indicar que, durante períodos maiores de carregamento elevado, há uma área de maior atividade dentro do transformador que provoca a formação de CO₂ em papel ou óleo.

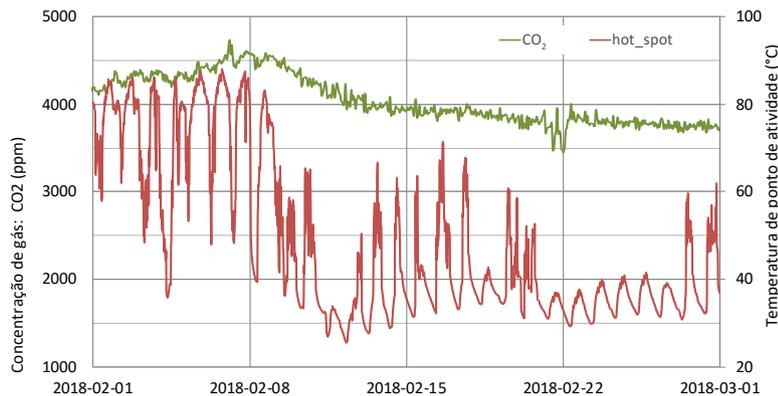
Figura 5. Temperatura e concentração de CO₂ em óleo do ponto de atividade calculadas em um período de um mês.

onde gR é a diferença de temperatura média entre o vento e o óleo medida na fábrica durante FAT, e H = 2 é o fator do ponto de atividade estimado (Figura 5).

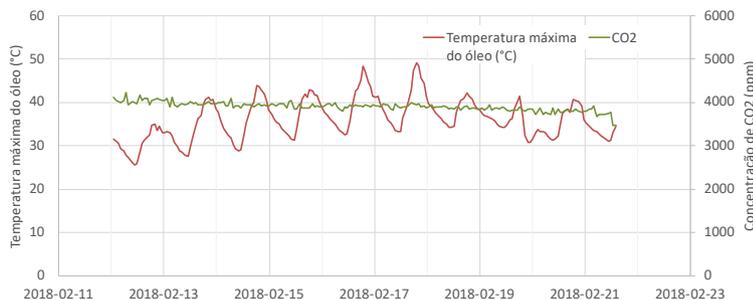
Figura 6. Temperatura máxima de óleo e concentração de CO₂ em óleo em um período de aproximadamente uma semana.

Vários modelos matemáticos foram testados usando a temperatura estimada do ponto de atividade: um linear e outro com um limite para o ponto de atividade agir na concentração de CO₂, com estimativa de aproximadamente +70 °C. Mais trabalho é necessário para refinar os modelos. No entanto, não é uma correlação simples, pois é possível haver uma grande troca de CO₂ ao longo do tempo que não é visível nos dados que abrangem apenas alguns dias (Figura 6).

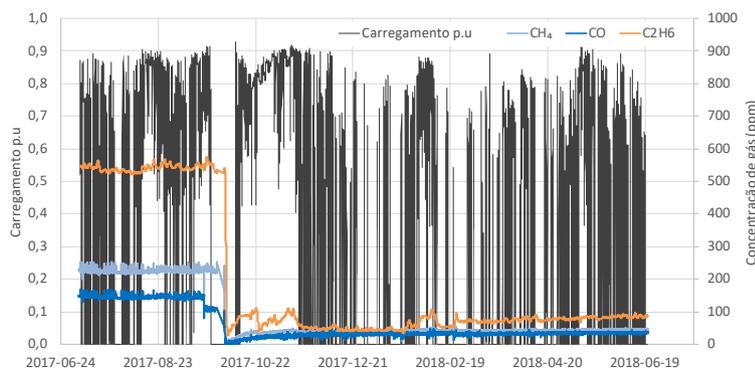
Figura 7. Outros gases com falha e carga durante o período de teste.

Os outros gases com falha, exceto provavelmente C₂H₆, não apresentaram nenhuma correlação clara com o carregamento durante o período de teste (Figura 7). O aumento nos níveis de gás logo após a desgaseificação muito provavelmente se deve aos gases que estavam em partes do óleo que não estavam disponíveis para desgaseificação, como óleo impregnado em papel e óleo confinado em espaços apertados. Quando

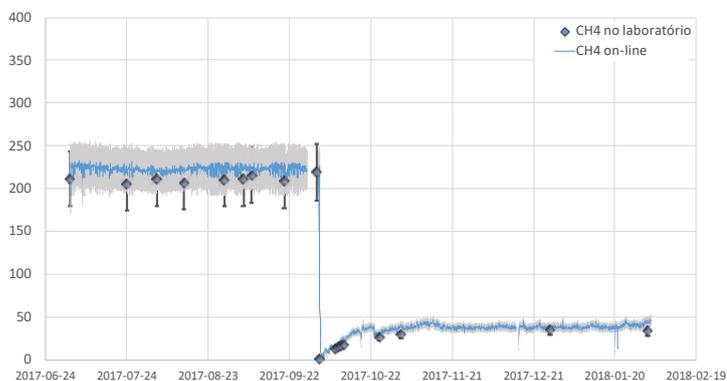
Figura 8. Leituras de metano do monitor OPT100 DGA com $\pm 10\%$ de precisão (área cinza) em comparação com referência de laboratório com $\pm 15\%$ de barras de erro.

Além do tempo de resposta, as leituras do monitor foram comparadas com os resultados de DGA do laboratório ao longo do período inteiro. Para simplificar, somente o metano é mostrado na Figura 8. A linha azul representa os dados de medição do monitor, e a área cinza é a especificação de precisão do monitor. As referências de laboratório são mostradas como pontos azuis.

Nesse caso, como a incerteza do laboratório não era conhecida, +/- 15% foi usado, com base nos exemplos de precisão laboratorial média publicados em IEC 60567 [3]. Portanto, para comparar um laboratório a um DGA on-line, é mais relevante comparar as tendências do que as medições reais. Se as tendências forem semelhantes e as áreas com incertezas estiverem sobrepostas, você pode concluir que os dois métodos estão no acordo abrangente.

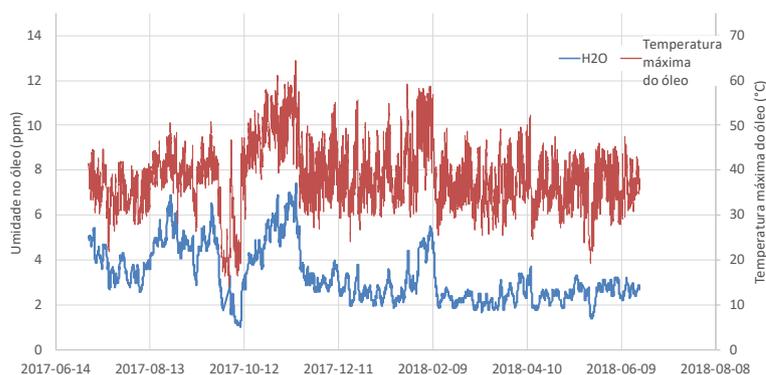
Figura 9. Umidade do óleo em ppm e temperatura máxima do óleo ao longo do tempo.

A umidade no óleo do transformador varia conforme a temperatura oscila devido ao carregamento, à temperatura ambiente ou a ambos. Esse efeito foi visto neste estudo, como mostra a **Figura 9**. A temperatura máxima do óleo e a umidade no óleo (ppm) são mostradas em um período de um ano. Isso mostra como a umidade é liberada da superfície do papel isolante para o óleo quando a temperatura aumenta e é reabsorvida no papel quando a temperatura diminui.

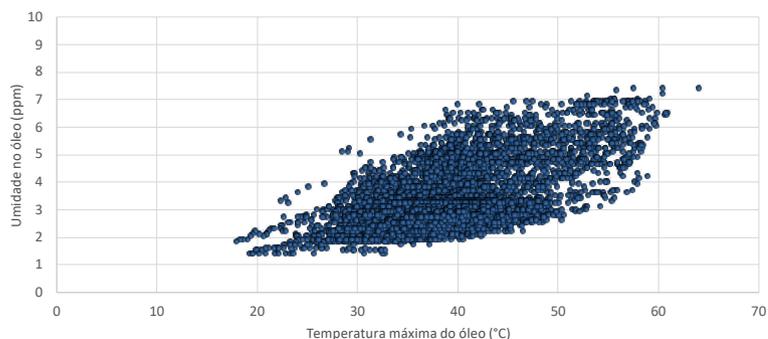
Figura 10. Umidade do óleo x temperatura máxima do óleo.

No entanto, a desabsorção de água é um processo mais rápido do que a absorção e, assim, existe uma clara histerese visível quando a umidade como ppm é comparada com a temperatura máxima do óleo (**Figura 10**). Isso significa que um transformador com carga variável nunca está em equilíbrio.
